Resolución Directoral

El Expediente N° 21MP-01333-00; e Informe N° 006-UFGRD/HHV-2021, la Jefa de la Unidad Funcional de Gestión del Riesgo de Desastre solicita la aprobación del **INDICE DE SEGURIDAD HOSPITALARIA 2021-2023 DEL HOSPITAL HERMILIO VALDIZAN;**

ÍNDICE DE SEGURIDAD HOSPITALARIA 2020

**INDICE DE SEGURIDAD HOSPITALARIA
HOSPITAL HERMILIO VALDIZÁN**

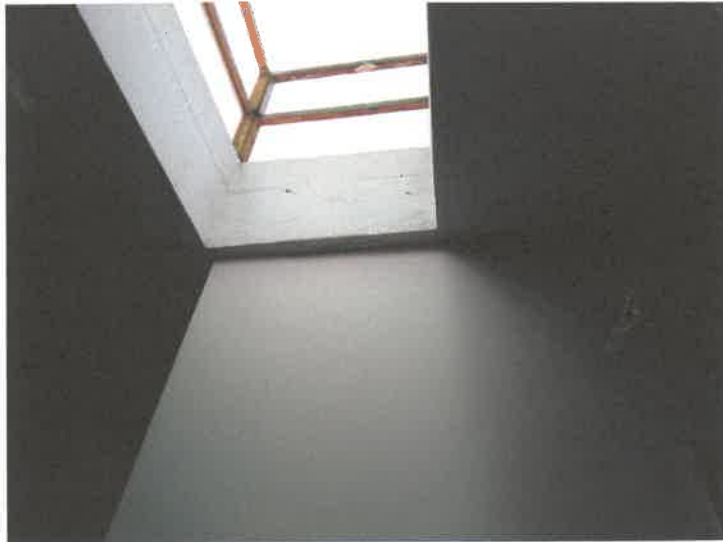
2.1 Seguridad debido a antecedentes del hospital	Grado de seguridad			Observaciones
	Bajo	Medio	Alto	
1. ¿Daños estructurales debido a eventos adversos?				Se evidencia daños menores en elementos estructurales y no estructurales, existen fisuras menores de 0.5 mm en vigas

Grieta en viga en la edificación del servicio de emergencia

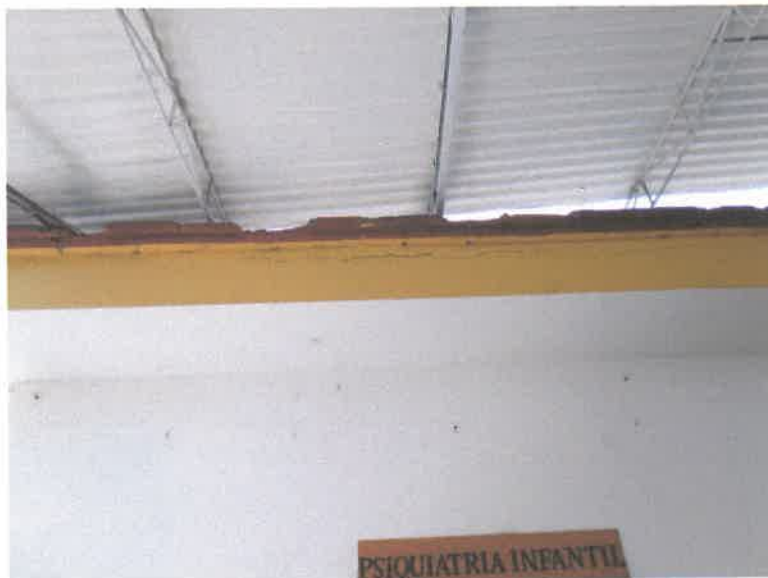
Grieta en viga en la edificación de psiquiatría infantil

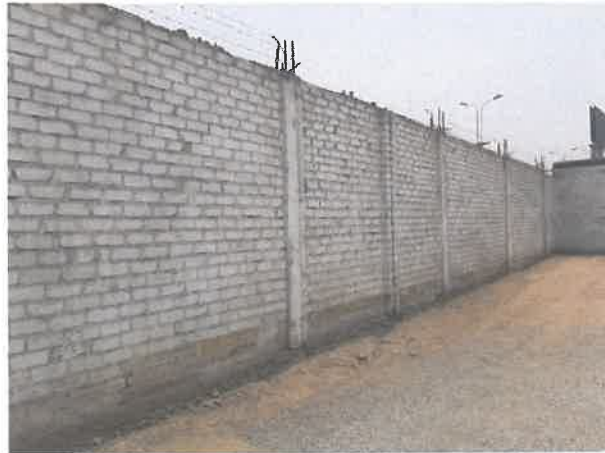
Cerco perimétrico colindante a la Av. La Cultura sin viga de amarre

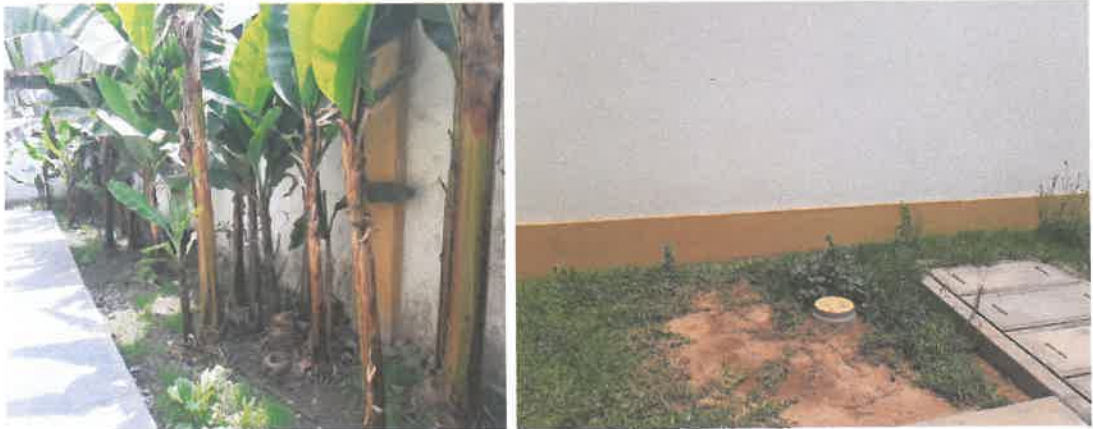
Área verde colindante al cerco perimétrico que propicia afloramiento de salitre

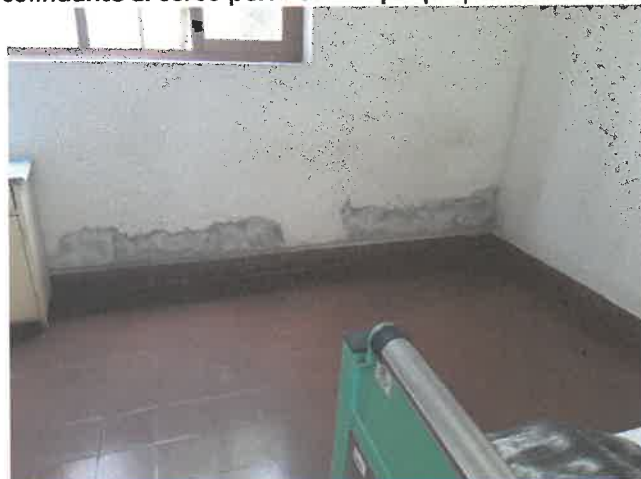
Vista de afloramiento de salitre en uno de los ambientes colindantes a área verde

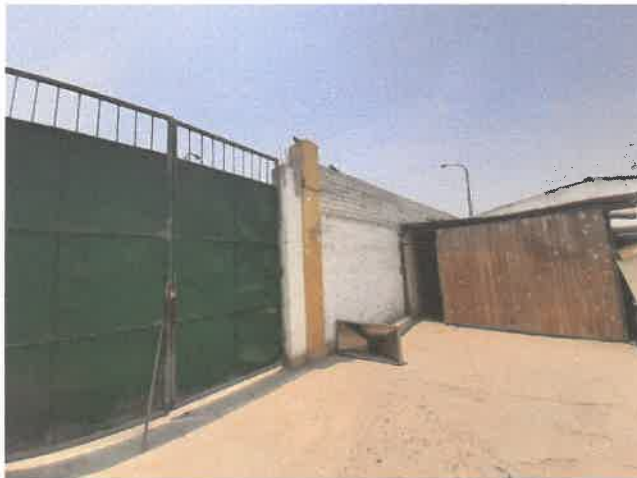
Cerco perimétrico colindante sin viga de amarre cerca de ambientes de almacén.

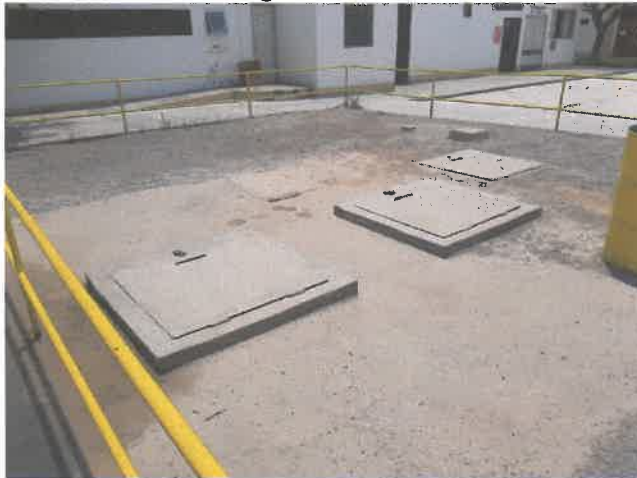
Tanque de combustible de petróleo para calderos.

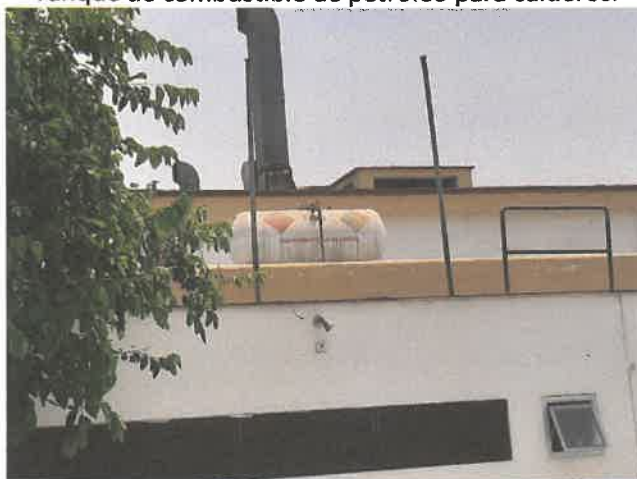
Tanque de GLP para cocina cerca del tanque de petróleo

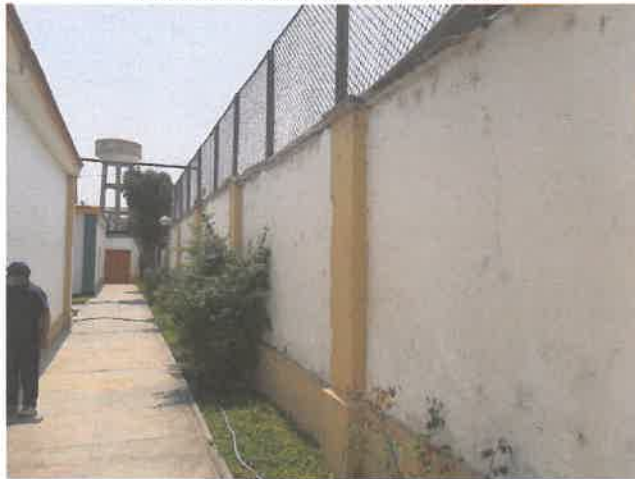
Cerco perimétrico colindante sin viga de amarre y existe área verde colindante al cerco.

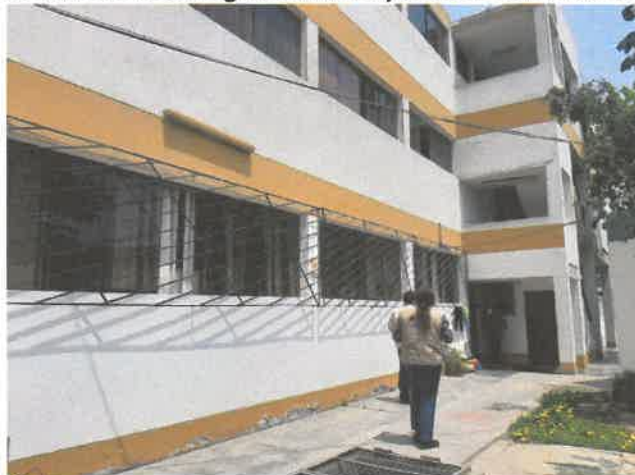
El bloque central del Hospital Hermilio Valdizán presenta una configuración estructural en base a pórticos columna-viga, muros de mampostería y losa aligerada como diafragma rígido, los ejes laterales de estas edificaciones presentan gran concentración de tabiques de mampostería de ladrillo en ventanas altas que colindan a las columnas, generando concentración de esfuerzos en estos elementos, con alta probabilidad de generar fallas por columnas cortas.

Lunas pegadas a columnas que pueden provocar columna corta

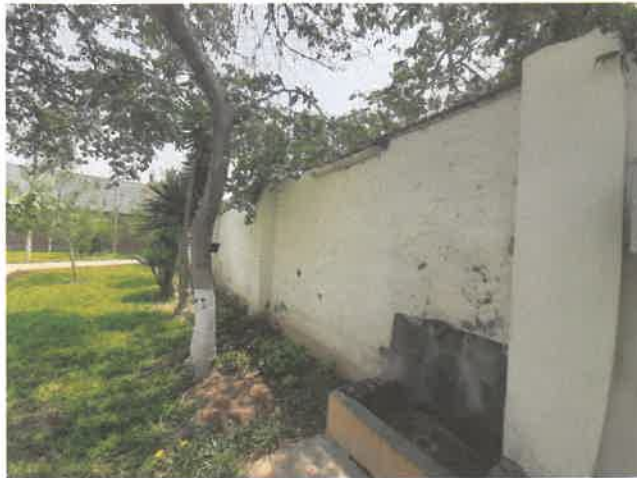
Área verde colindante a cerco perimétrico que no tiene viga de amarre.

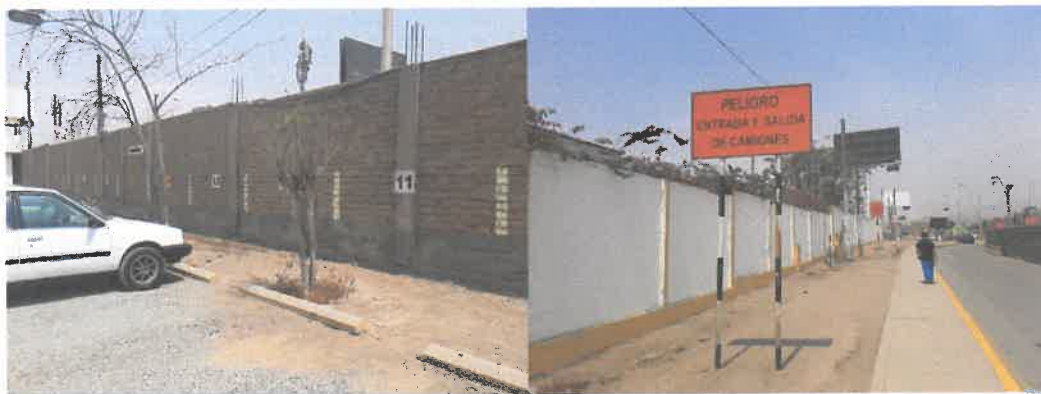
Cerco perimétrico sin viga de amarre colindante a la Av. Nicolás de Ayllon

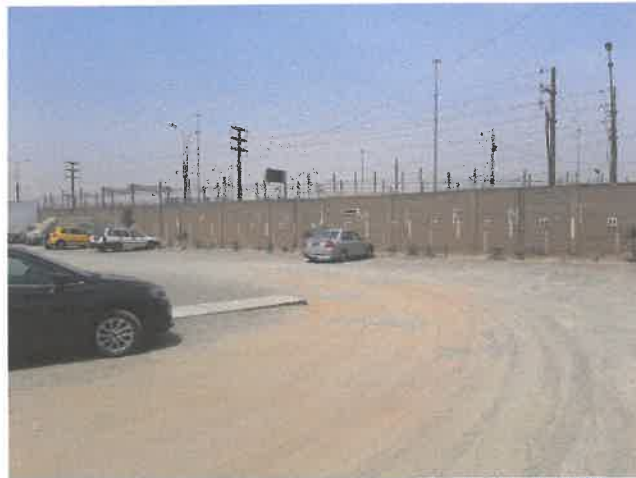
Cerco perimétrico sin viga de amarre colindante a la Av. La Cultura

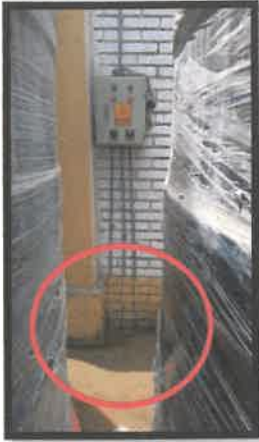
<p>Imagen 04:</p> <p>Red eléctrica expuesta y cercana al área de almacenamiento de agua sin protección y sin planeamiento técnico</p>

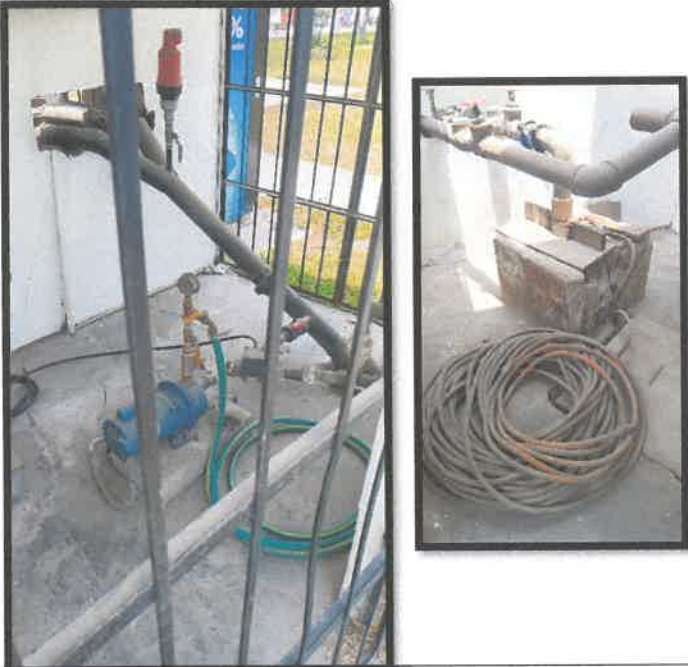
- El edificio es abastecido de agua a través de sistema de bombas de impulsión.
- El sistema tiene tres(3) bombas desde las cisternas hacia el tanque elevado.
- Todos estos equipos se encuentran en la intemperie, sin protección del medio ambiente y de la polución, además no se encuentra en nivel elevado para evitar el deterioro por posibles inundaciones.

<p>Imagen 05:</p> <p>bombas de agua sin protección y llaves de control para mantenimiento</p>

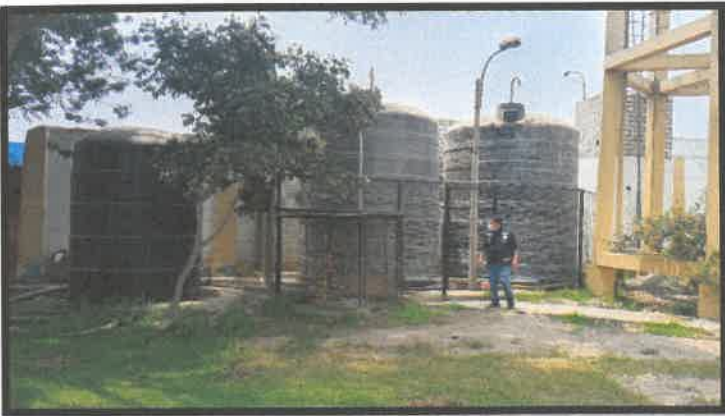
<p>Imagen 06:</p> <p>Sistema de agua expuestas y falta sistema de rebose en una de los tanques. Se requiere construcción de rejilla de seguridad de la escalera de gato</p>

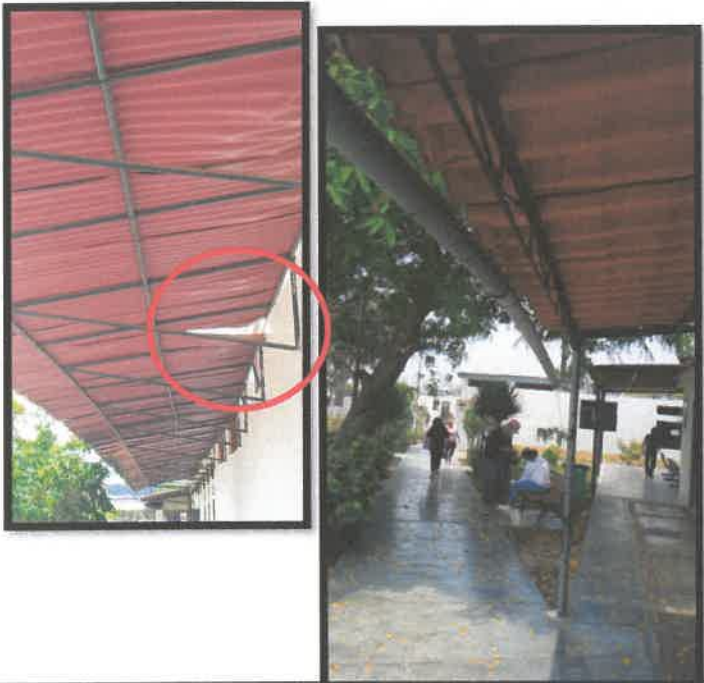
<p>Imagen 10:</p> <p>Techos con deficiente drenaje pluvial (canaleta). Se observa corrosión de viguetas de acero del techo. En consultorios externos</p>

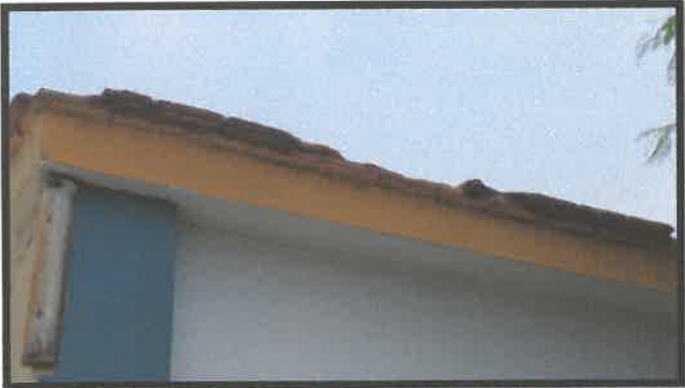
- Los techos son planos con protector de ladrillo pastelero para la absorción de la llovizna de la ciudad de Lima. El techo pastelero de los pabellones 1 al 6, servicios de nutrición, control patrimonial, parte del techo de emergencia, de jardín terapéutico, consultorios externos y del ambiente del grupo electrógeno se encuentran deteriorados.
- Se detectó techos de estructura de fierro con recubrimiento con planchas onduladas delgadas y de asbesto cemento en mal estado de conservación, ocasionado posibles daños y filtraciones. La estructura metálica tipo tijeral se encuentran deteriorada.

<p>Imagen 11:</p> <p>Cobertura de ladrillo pastelero deteriorado en los techos de los pabellones 1 al 6, servicios de nutrición, control patrimonial, parte del techo de emergencia, de jardín terapéutico, consultorios externos y del ambiente del grupo electrógeno se encuentran deteriorados.</p>

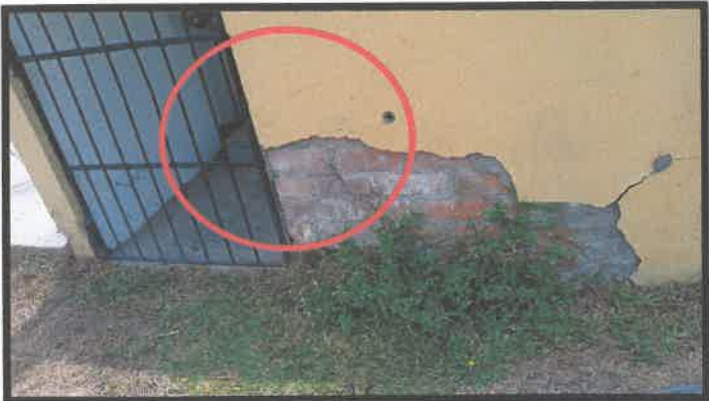
<p>Imagen 12:</p> <p>Se observa desprendimiento de tarrajeo debido a presencia de la humedad del jardín en el ambiente donde se encuentra el Sistema de oxígeno</p>

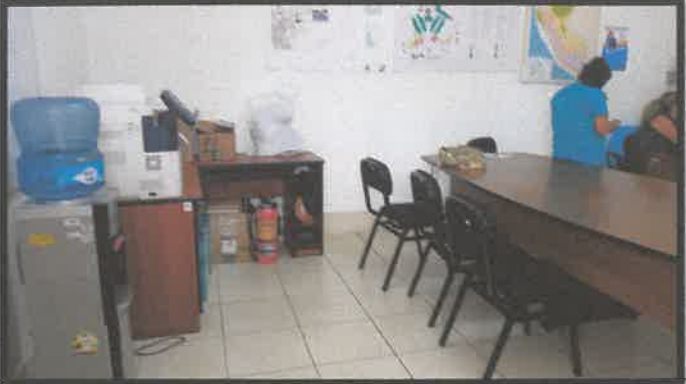
<p>Imagen 13:</p> <p>Se observa que la disposición del mobiliario obstaculiza el flujo de evacuación</p>

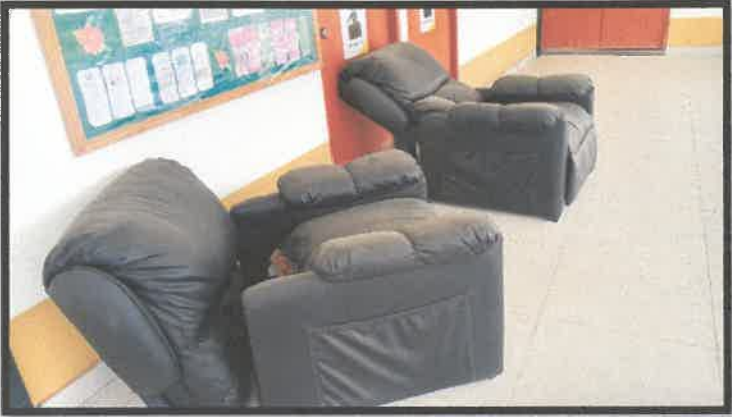
<p>Imagen 14:</p> <p>Se observa muebles en mal estado invadiendo el área de circulación de personas.</p>

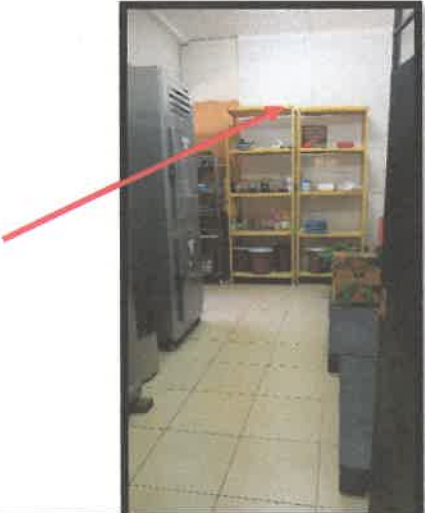
<p>Imagen 15:</p> <p>Anaqueles en cocina sin anclaje a la pared con riesgo de volcadura de menajería</p>

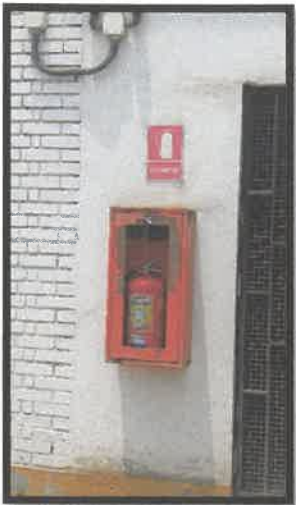
<p>Imagen 16:</p> <p>Cabina de extintor necesita mantenimiento permanente, en servicios generales</p>

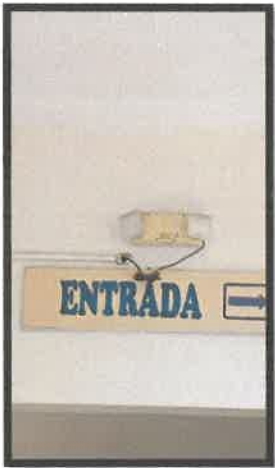
<p>Imagen 17:</p> <p>Señalización de evacuación no cumple con la norma en pabellones de hospitalización</p>

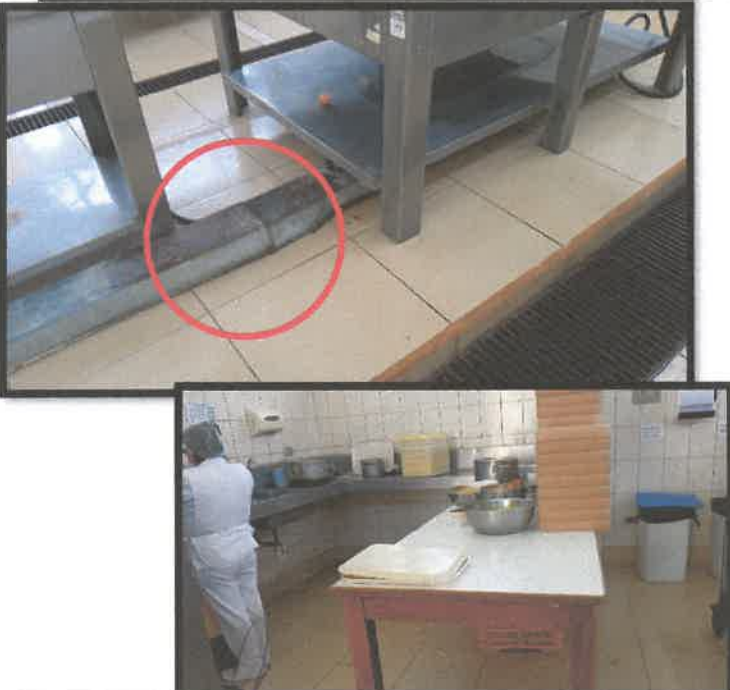
<p>Imagen 23:</p> <p>Se observa óxido en canaleta de protección en cocina</p>

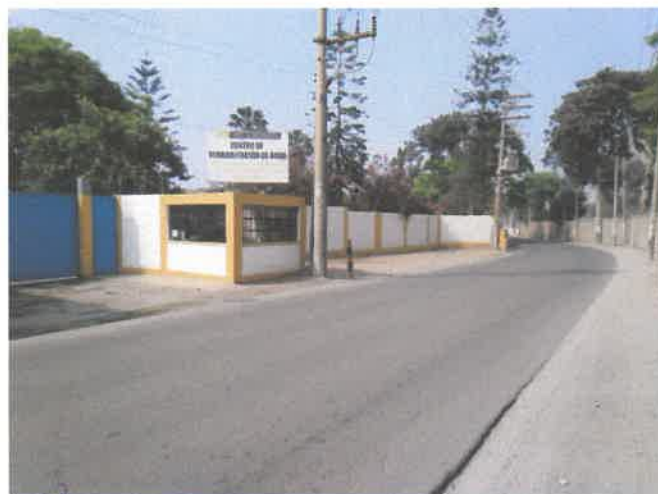
Puerta de ingreso y cerco perimétrico sin viga de amarre

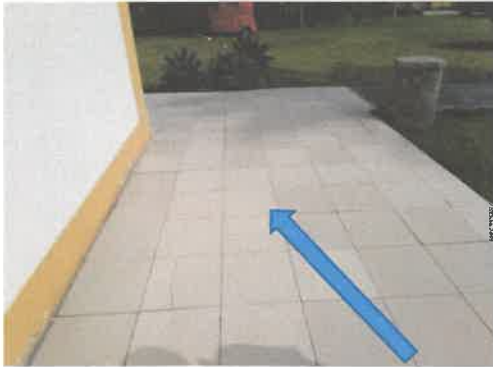
Piso continguo al auditorio la cerámica se encuentra levantada

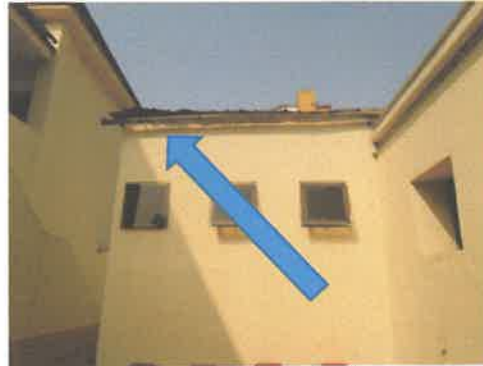
Canaletas del sistema de drenaje pluvial se encuentra en mal estado requiriendo mantenimiento

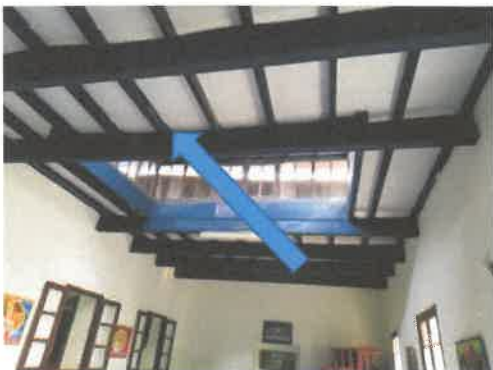
Vigas de techo bandeadas

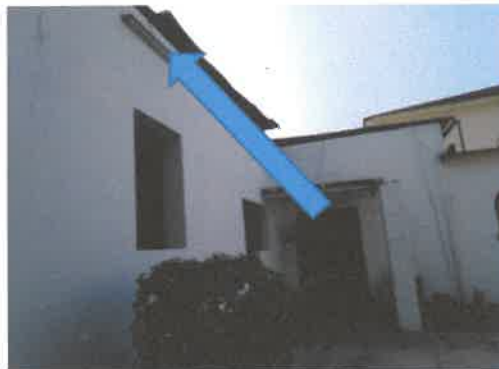
Cableado de baja tensión expuesto sin canalizar

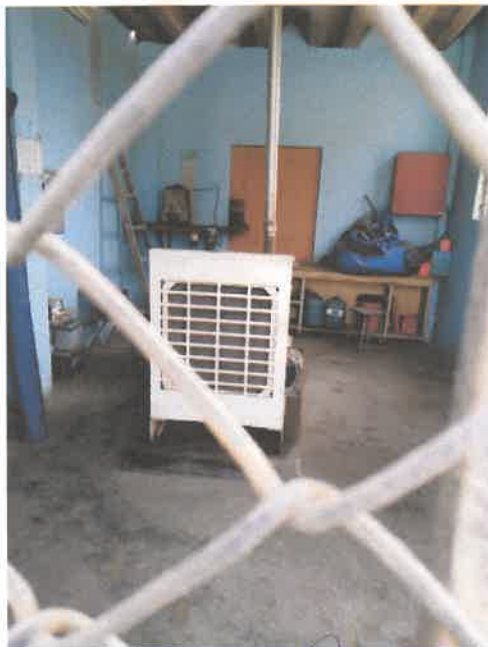
Grupo electrógeno protegido y operativo deteriorada

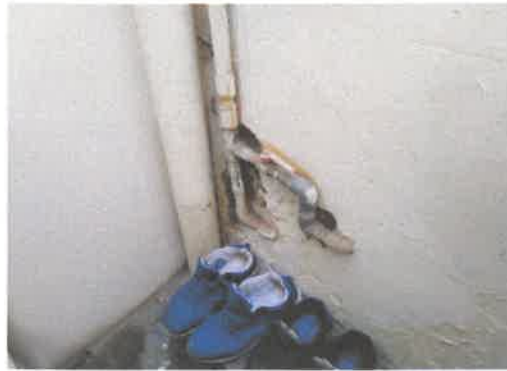
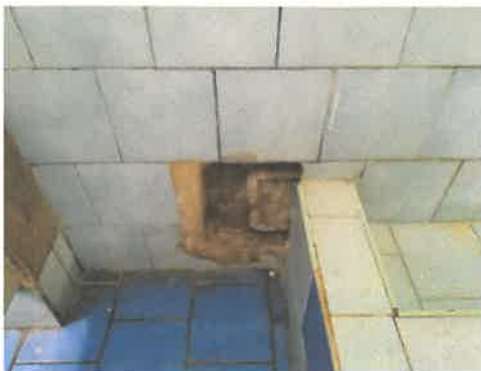
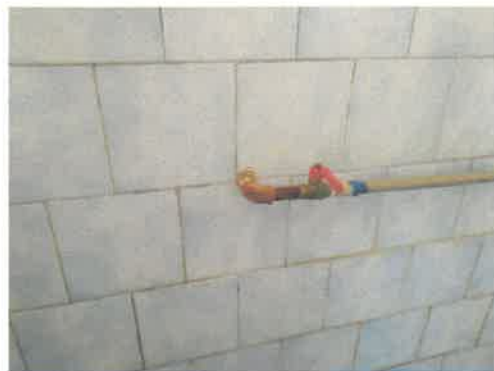
Tuberías, conexiones y llaves de control de agua así como cerámica requiere mantenimiento correctivo

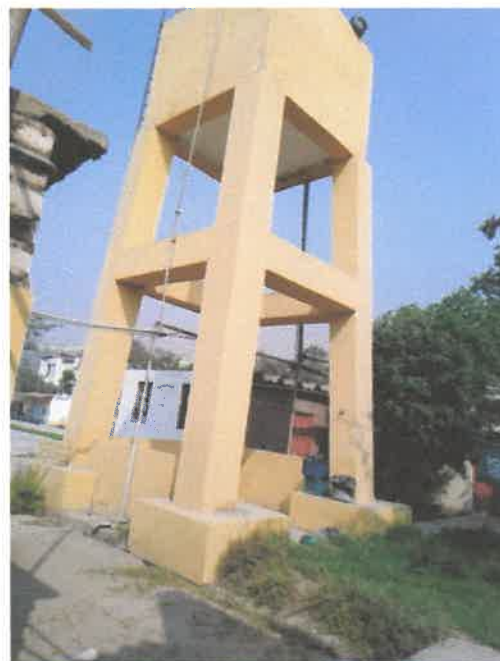
Tanque elevado de agua sin escalera de gato

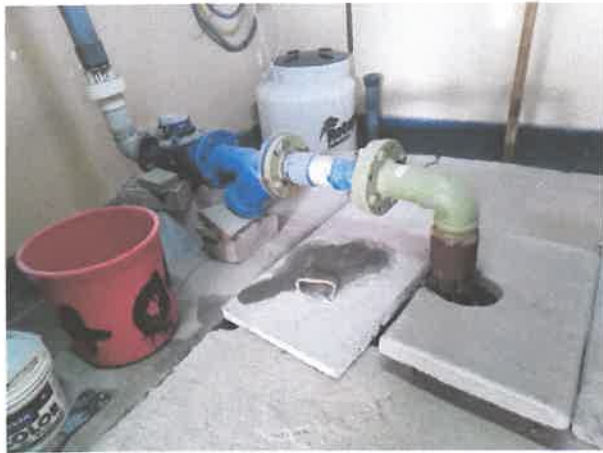
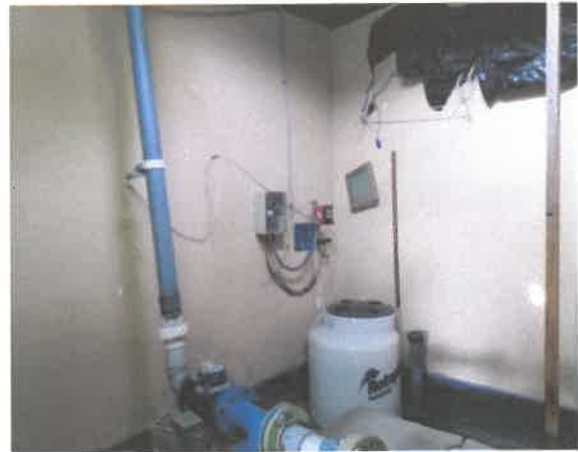
Bomba de agua del pozo tubular sin base
