Resolución Directoral

Santa Anita, 17 de marzo de 2023

PLAN MULTIANUAL 2023-2025 EQUIPAMIENTO, MANTENIMIENTO DE EQUIPOS BIOMÉDICOS, ELECTROMECÁNICOS, SERVICIOS BÁSICOS Y SERVICIOS DE INFRAESTRUCTURA PARA EL HOSPITAL HERMILIO VALDIZÁN

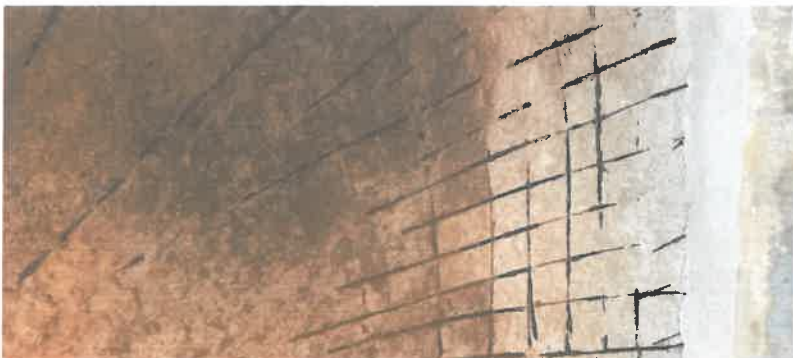
Desde hace varios años el Tanque Elevado del Hospital Hermilio Valdizán viene presentando problemas en infraestructura, debido al deterioro por su antigüedad lo cual se ha evidenciado en la inspección realizada que consta en las imágenes del panel fotográfico que se adjunta al presente. La tapa semiesférica del tanque ha sido afectada por la humedad hasta el punto de dejar el fierro expuesto, el cual ya por el óxido ha perdido su resistencia, representando esto un peligro por el debilitamiento estructural y para la pureza del agua. Además, la escalera de servicio no presenta una protección adecuada o de acuerdo a las normas.

Vista del techo del tanque desde el interior donde se aprecia el deterioro

ESTRUCTURAS: Cambio de tapa de tanque elevado y escalera metálica. Demolición y construcción de losa inclinada y muro curvo en concreto para reemplazo de tapa deteriorada.

INSTALACIONES SANITARIAS: retiro de tuberías de abastecimiento deterioradas, suministro e instalación de tuberías 2", retiro de válvulas deterioradas, suministro e instalación de válvulas de bronce cromado, suministro e instalación de visor de nivel.

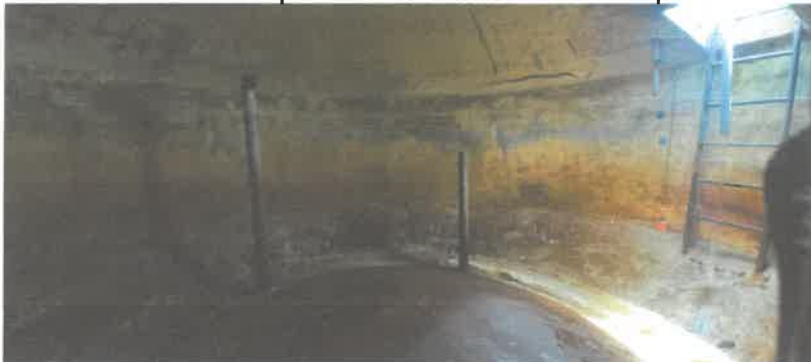
Vista del interior donde se aprecia el deterioro

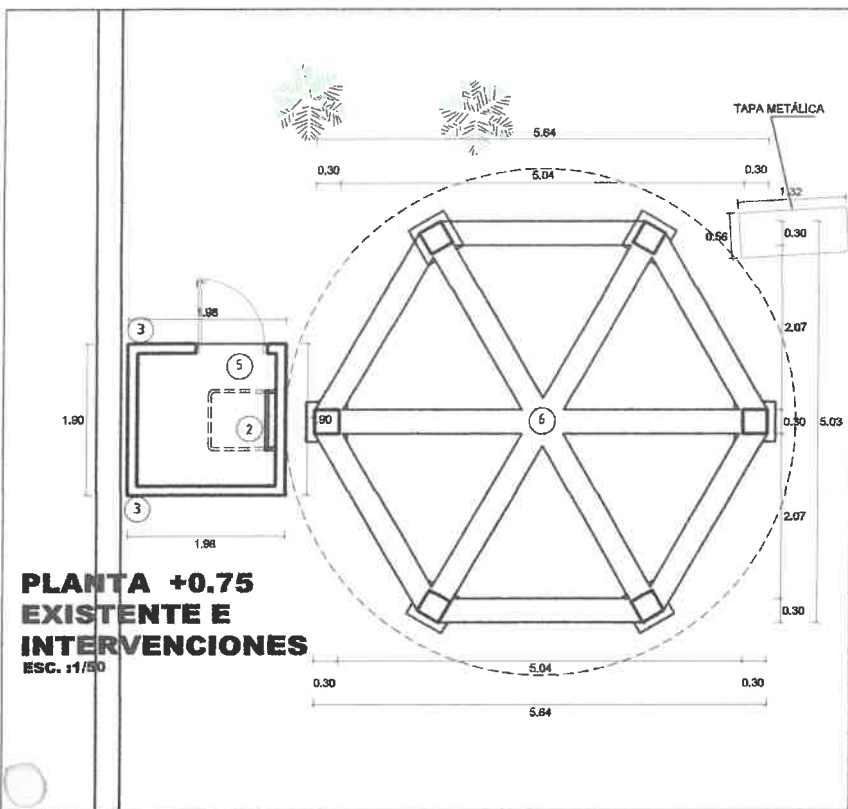
**PLANTA +0.75
EXISTENTE E
INTERVENCIONES**
ESC. 1/50

- 1 TARRAJEO EXISTENTE A RETIRAR
RASPADO DE TARRAJEO E=2.5cm
ADITIVO PUENTE DE ADEHERENCIA EPÓXICO
REEMPLAZO DE TARRAJEO CON MEZCLA
CON IMPERMEABILIZANTE E=2.5cm
PINTADO CON ESMALTE EPÓXICO GRIS

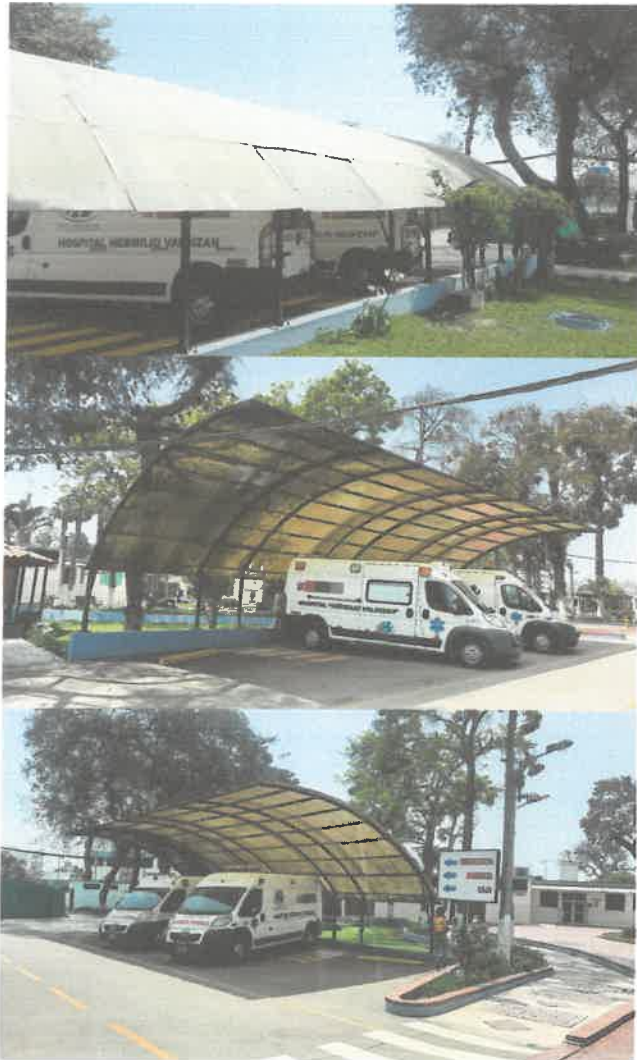
La cobertura del estacionamiento de ambulancias conformada por planchas de policarbonato se encuentra deteriorada, este material tiene un tiempo de vida que ya se cumplió. La estructura que la sostiene presenta oxidación.

IMÁGENES DEL ESTADO ACTUAL DEL SERVICIO

ARQUITECTURA: Retiro de cobertura existente de policarbonato deteriorada. Suministro e instalación de cobertura de policarbonato. Pintado de estructuras metálicas con base anticorrosiva y pintura epóxica.

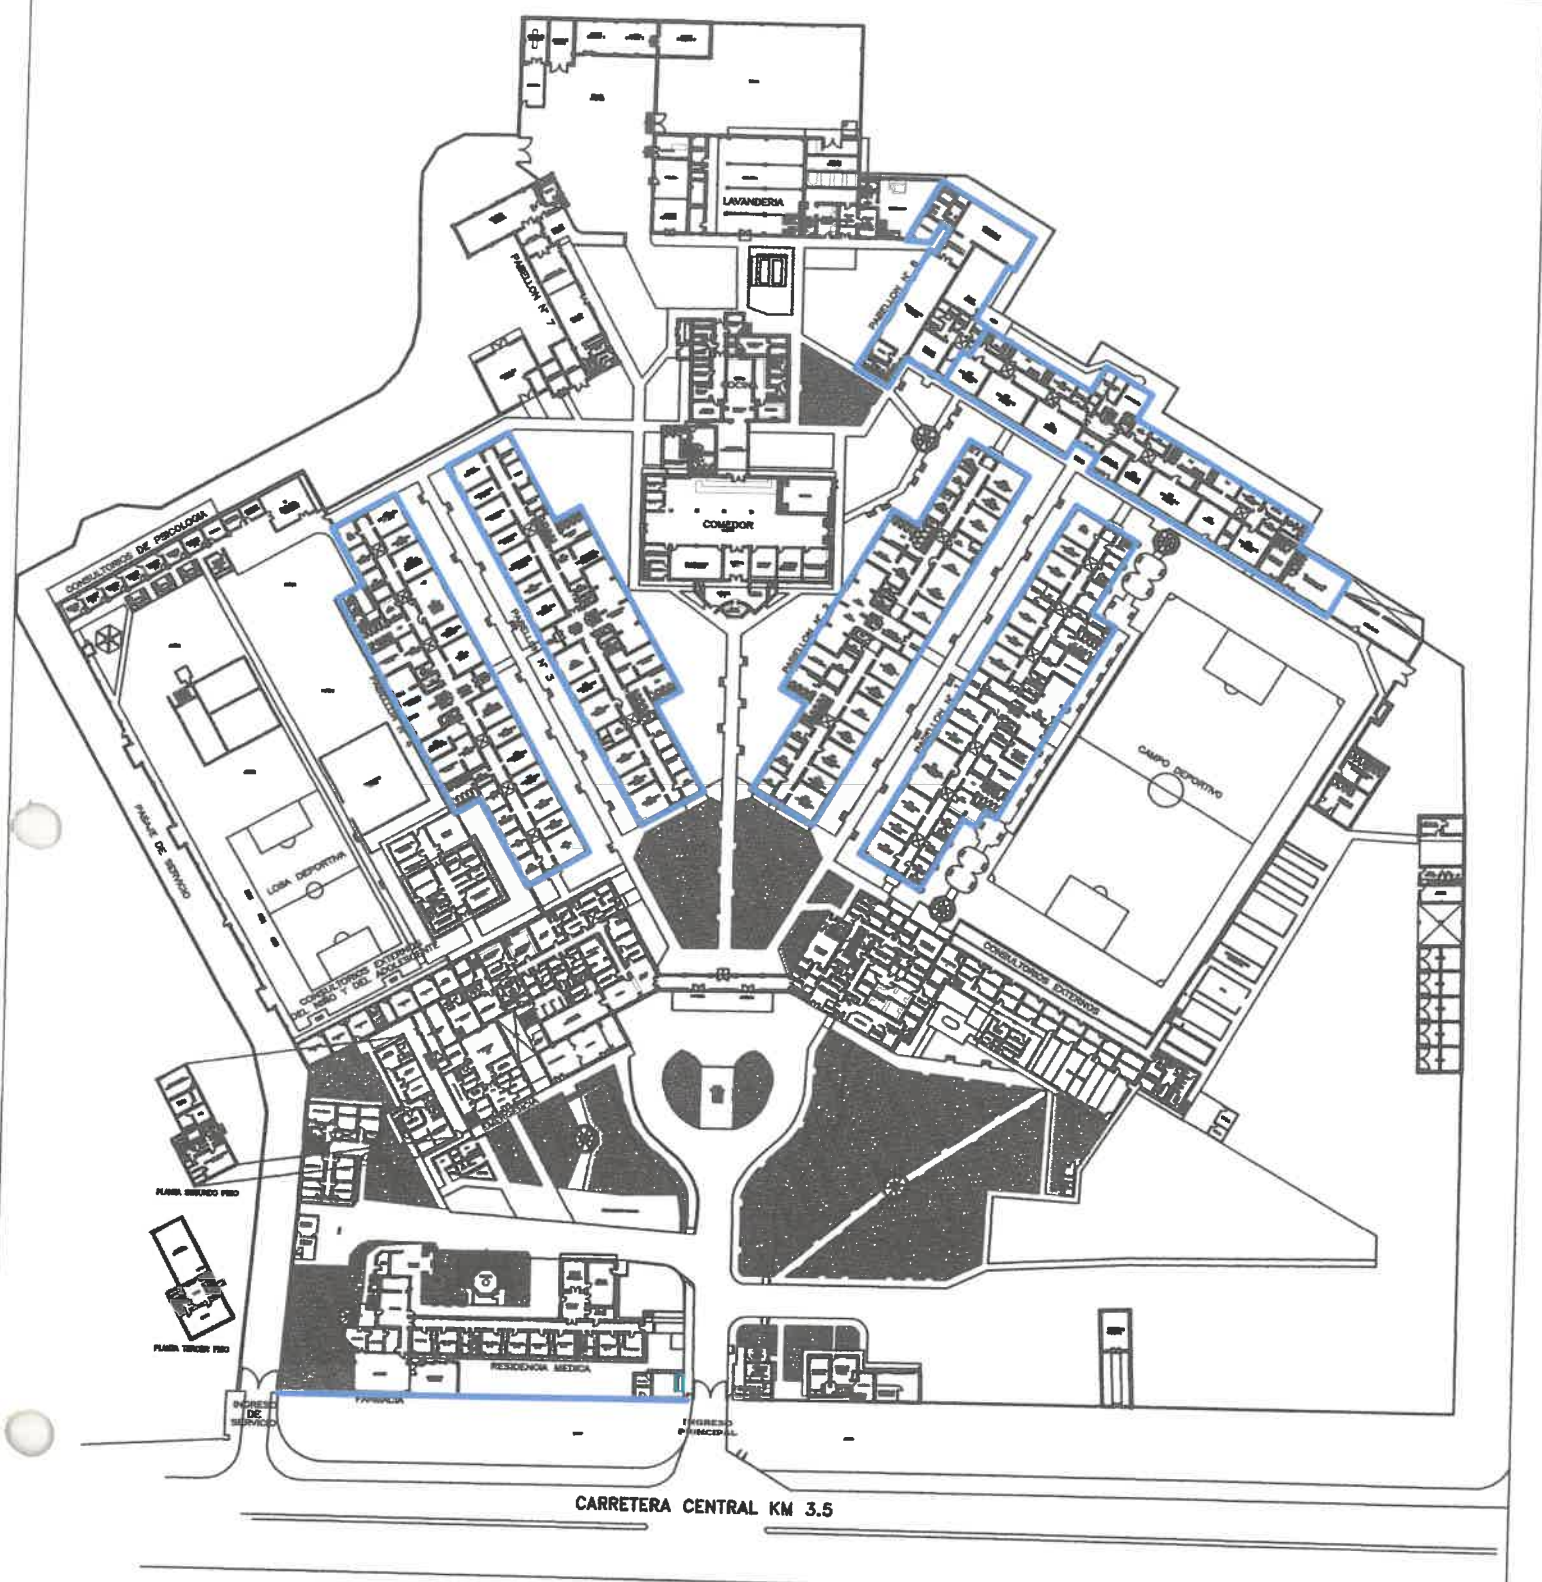
El servicio presenta coberturas de ladrillo pastelero deteriorada.

La canaleta de drenaje pluvial se encuentra deteriorada.

ÁREA DE RETIRO DE COBERTURA DE LADRILLO PASTELERO Y REEMPLAZO POR COBERTURA NUEVA
 ENTUBADO DE INSTALACIONES ELÉCTRICAS
 MANTENIMIENTO DE CANALETAS DE DRENAJE PLUVIAL

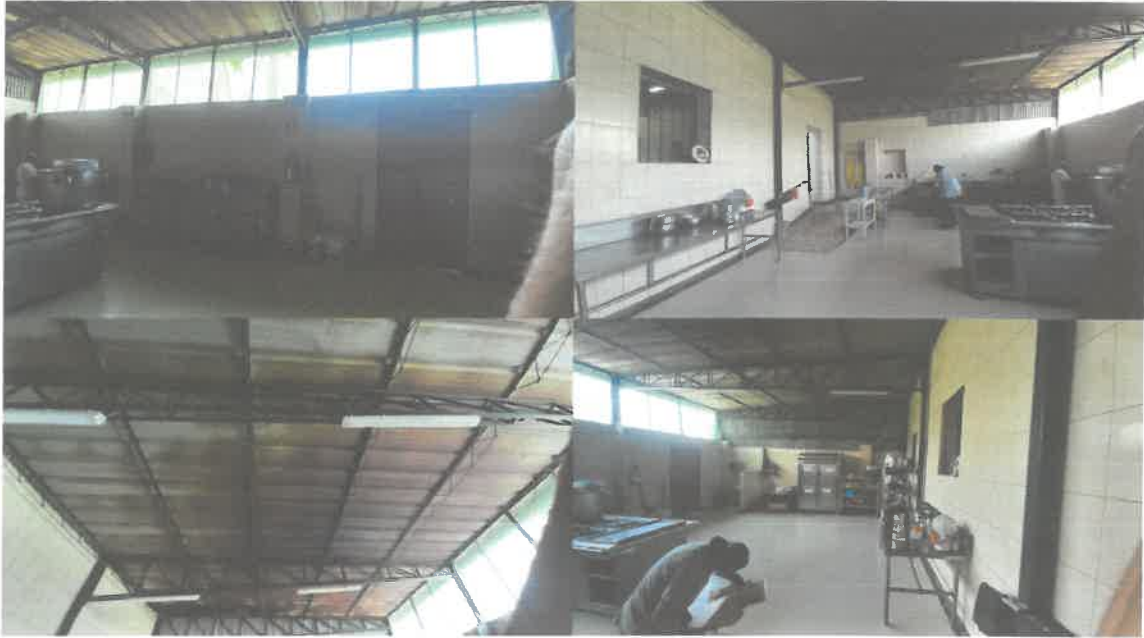
VISTA DE TECHO EN ESTADO DE DETERIORO EN COCINA DE CR ÑAÑA

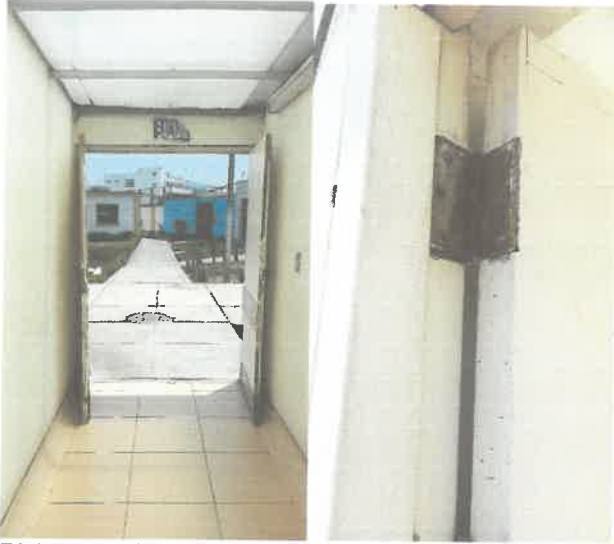
PUERTAS DETERIORADAS

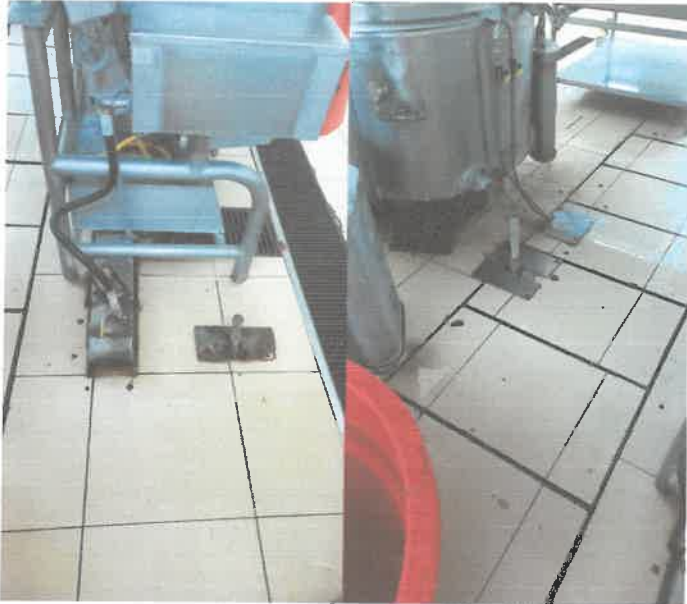
PISO DETERIORADO EN ÁREA DE MARMITAS

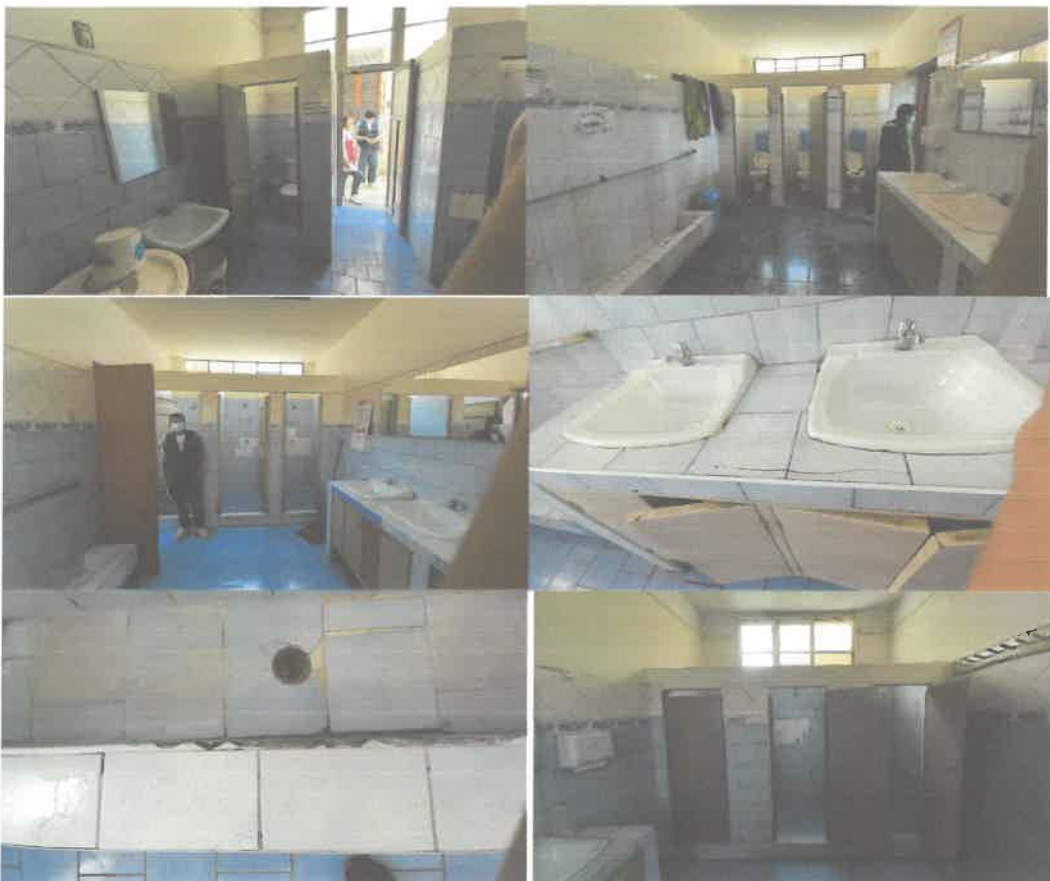
Estado actual de los baños y deterioro

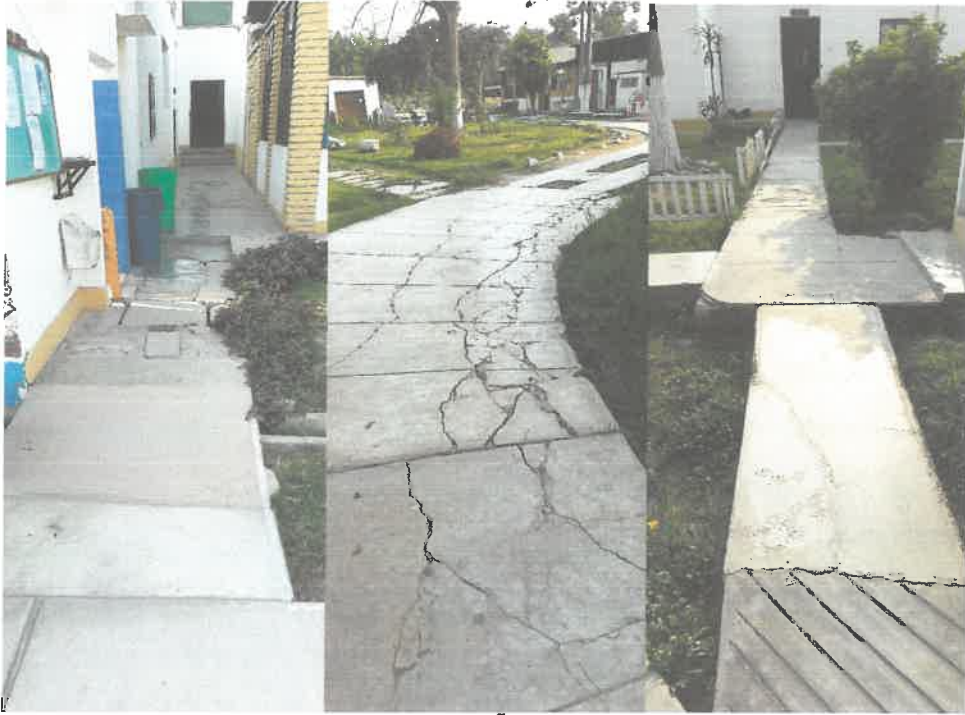
Vista de las veredas deterioradas en CR Ñana

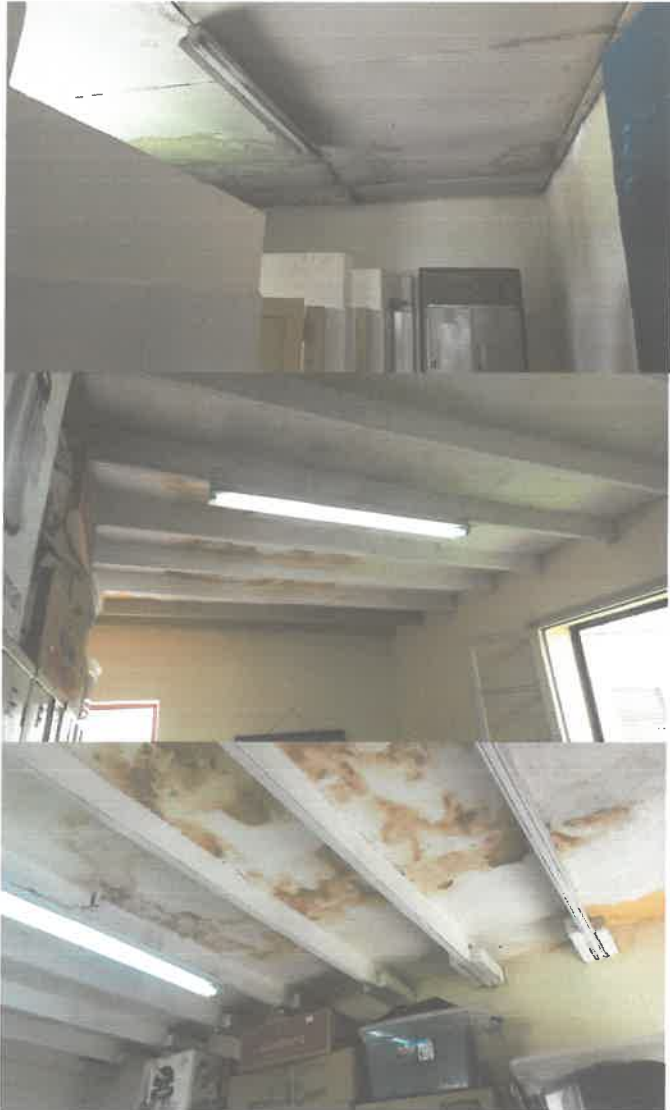
VISTA DE TECHO EN ESTADO DE DETERIORO EN VESTIDORES DE TÉCNICOS DE NUTRICIÓN
