Resolución Directoral

Santa Anita, 17 de marzo de 2023

PLAN MULTIANUAL 2023-2025 EQUIPAMIENTO, MANTENIMIENTO DE EQUIPOS BIOMÉDICOS, ELECTROMECÁNICOS, SERVICIOS BÁSICOS Y SERVICIOS DE INFRAESTRUCTURA PARA EL HOSPITAL HERMILIO VALDIZÁN

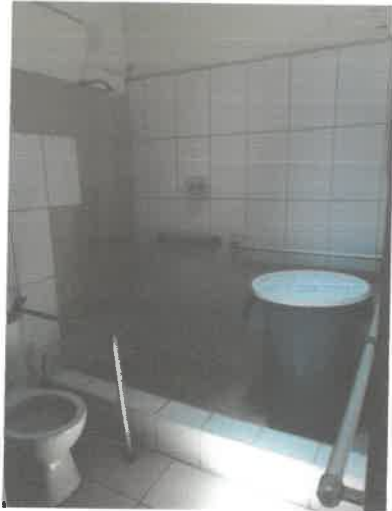
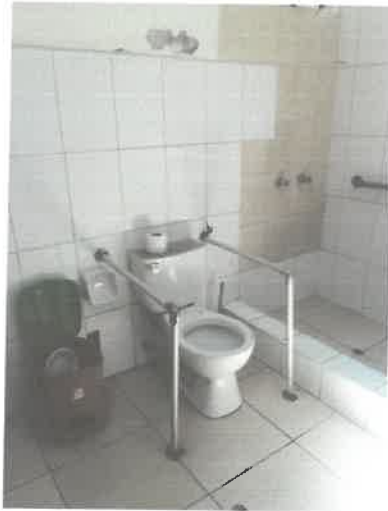
El acabado de los servicios higiénicos de emergencia en piso y zócalo es cerámico y se encuentra deteriorado por múltiples intervenciones de reparación, el acabado se encuentra deteriorado y no es adecuado para este tipo de ambientes.

Las instalaciones sanitarias se encuentran deterioradas, hace falta un cambio de redes de agua y desagüe dentro de los ambientes de servicios higiénicos.

VISTAS DE LOS SERVICIOS HIGIÉNICOS

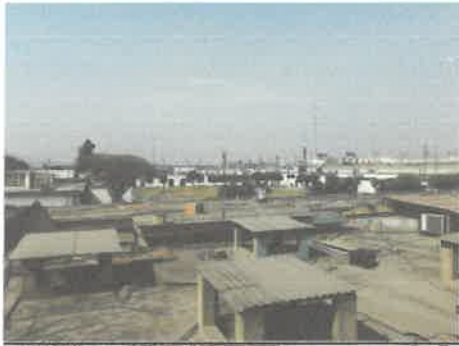
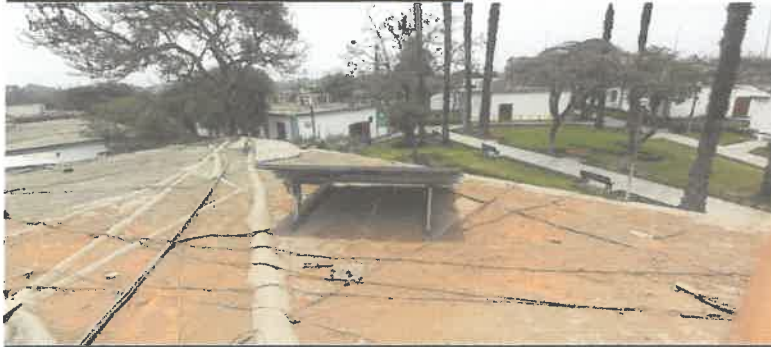
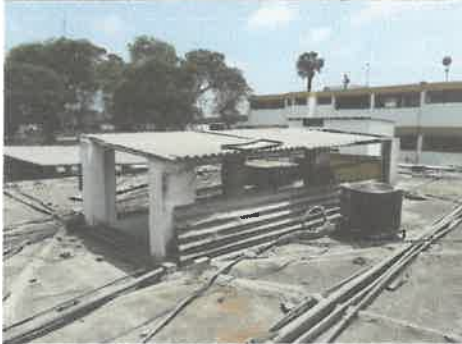
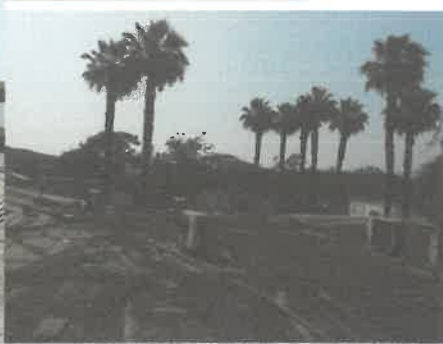
VISTAS DE LOS TECHOS DE PABELLONES

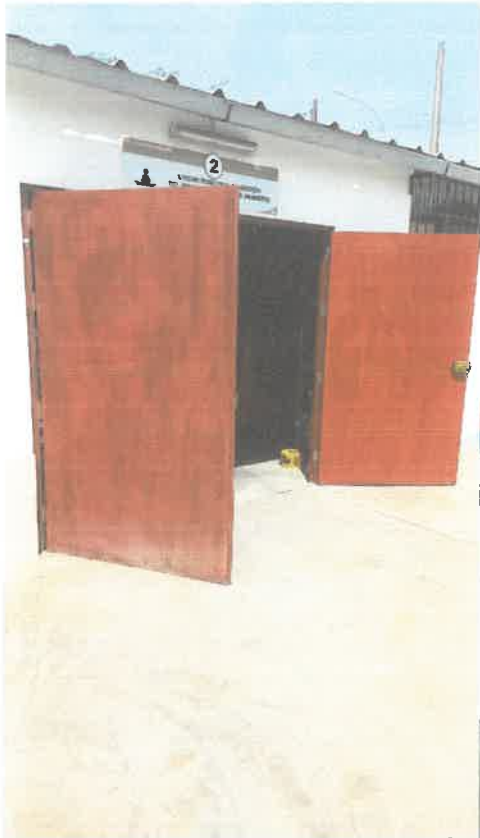
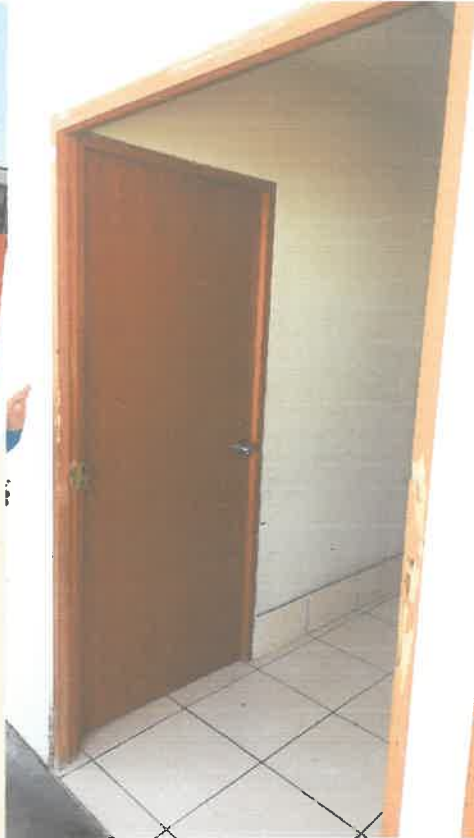
VISTA DE LAS PUERTAS DE LAS ÁREAS DEL COE
